# 実 況 見 分 調 書

被疑者 [REDACTED] に対する 過失傷害 被疑事件につき、  
本職は、下記のとおり実況見分をした。

- 1 実況見分の日時  
令和7年2月2日午後2時46分から同日午後3時15分まで
- 2 実況見分の場所、身体又は物  
虻田郡ニセコ町字ニセコ448番地  
ニセコモイワスキーリゾート・メインバーンコース内及びその付近一帯
- 3 実況見分の目的  
現場の状況を明らかにし、証拠を保全するため。
- 4 実況見分の立会人(住居、職業、氏名、年齢)  
(被疑者)  
[REDACTED]  
[REDACTED] 67歳
- 5 実況見分の経過  
別紙の通り
- 6 実況見分時の天候  
晴れ
- 7 証拠資料  
なし
- 8 参考事項  
別紙の通り

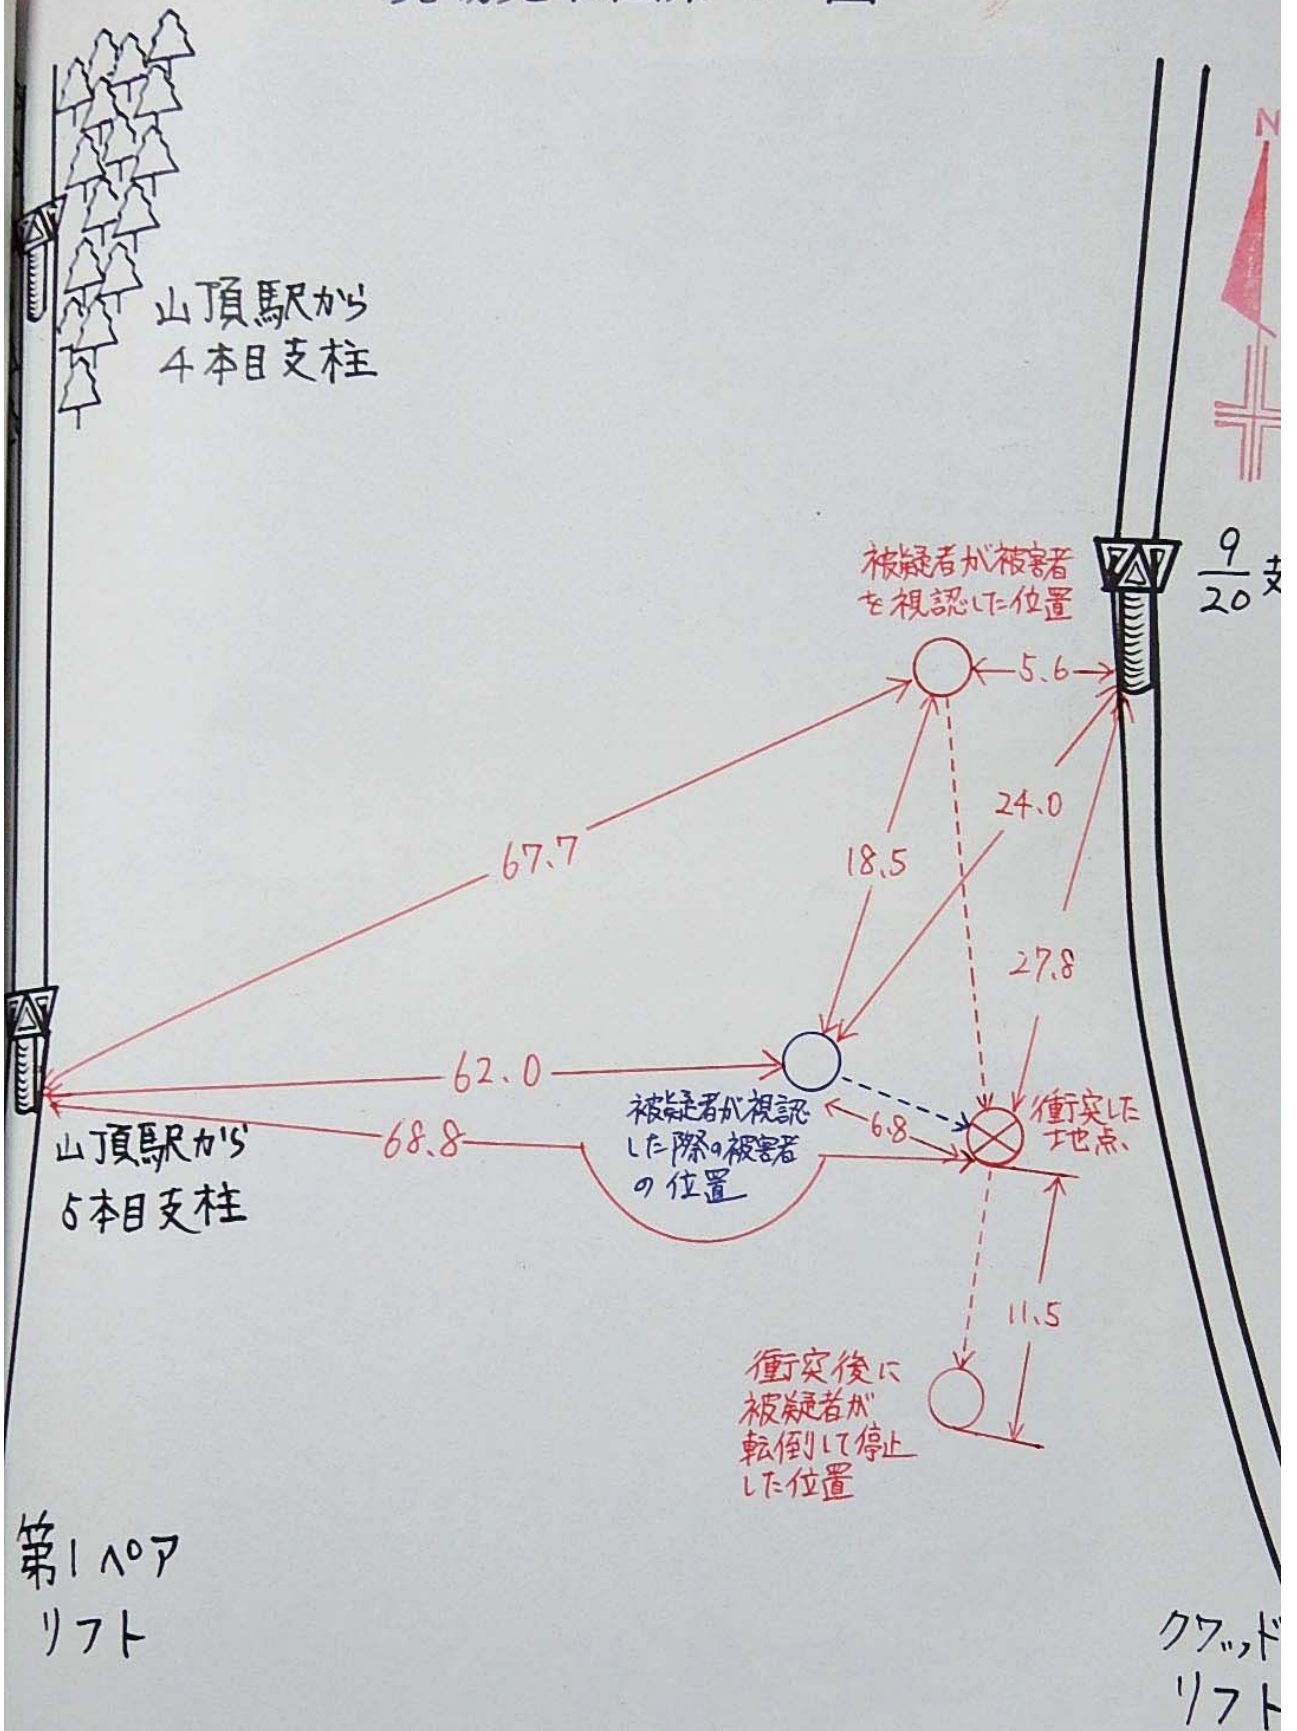
# 現場見取図第 6 図

(現場見取図第6図及び現場写真番号6から13参照)

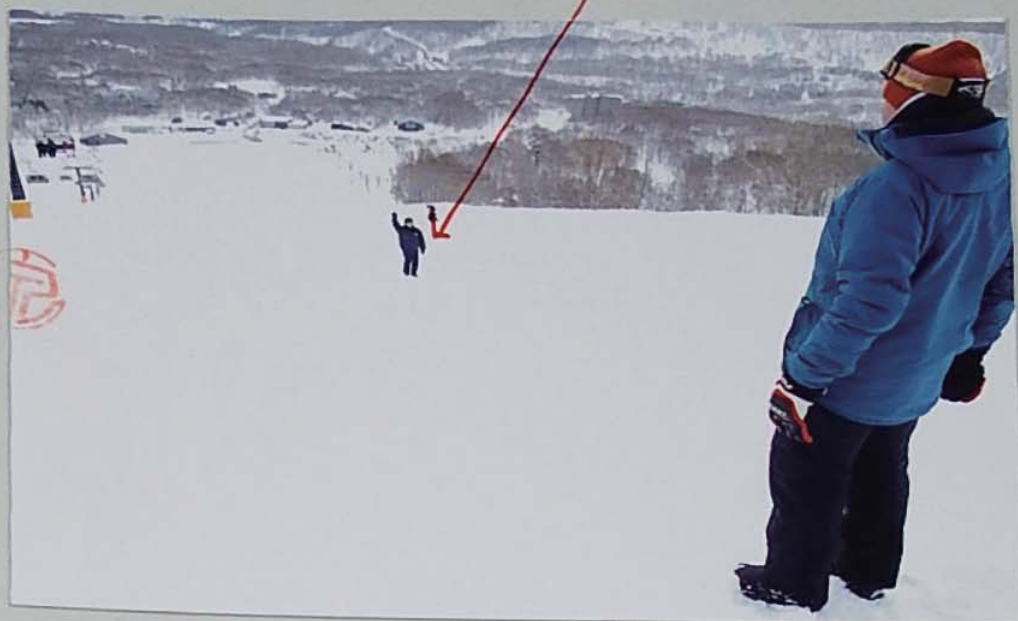
7

第1ペアリフト山頂駅から

5本目支柱から北東方向67.7メートル

20分の9支柱から西方向5.6メートル

立会人である被疑者が被害者を視認した位置の状況。

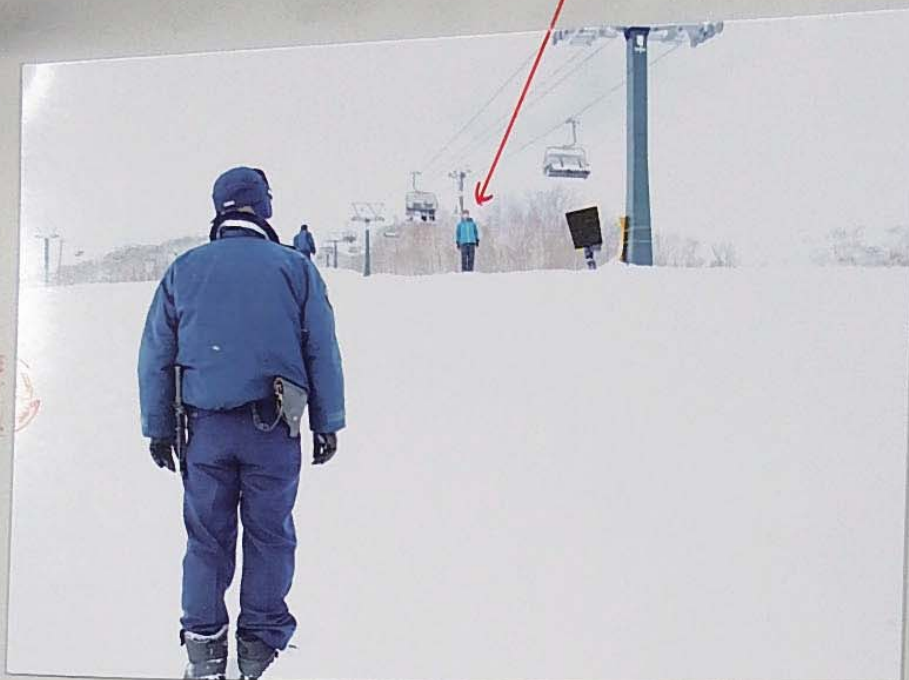
9

被害者側から撮影した状況。

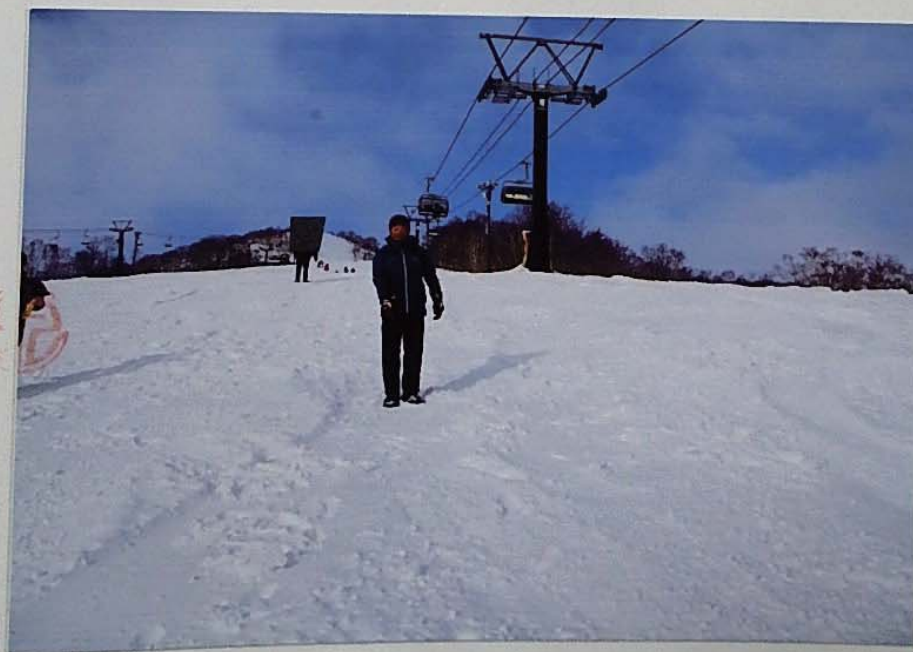
10

5本目支柱から東方向68.8メートル

20分の9支柱から南西方向27.8メートル

衝突した地点を被疑者に指示させ撮影。

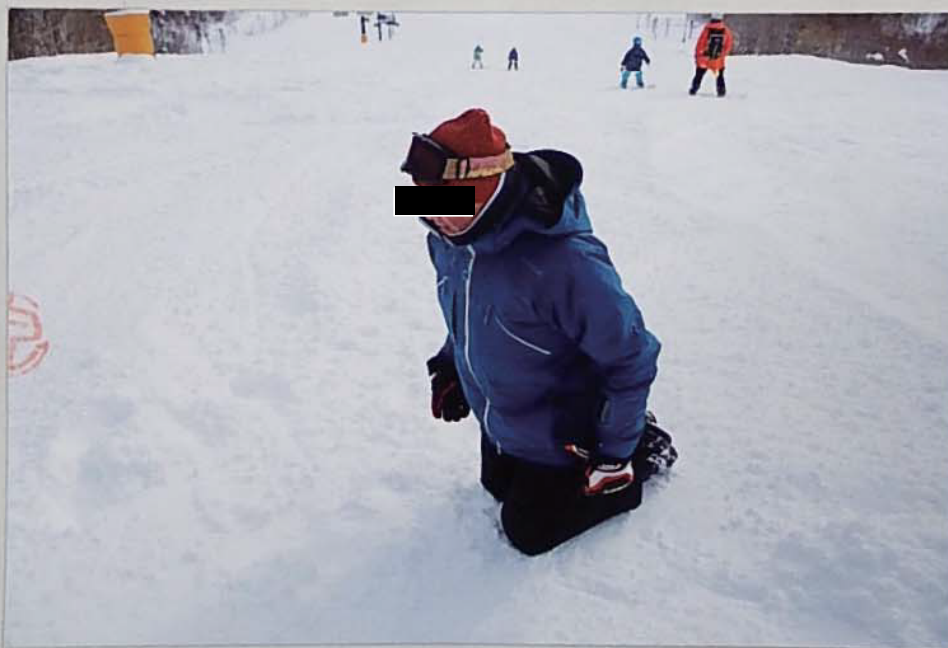
11

衝突地点から南方向に11.5メートル

衝突地点から、被疑者が転倒して停止した位置の状況。

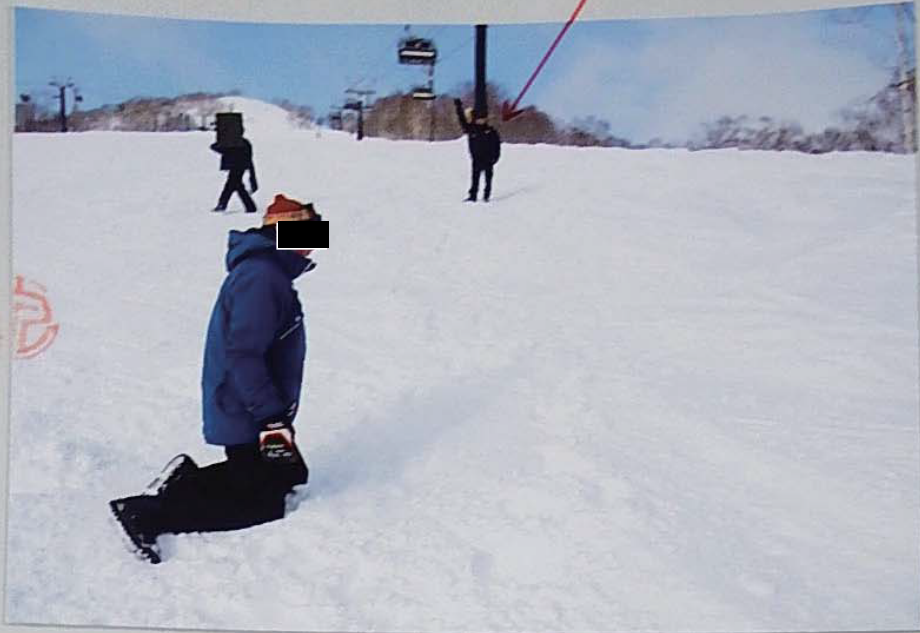
12

転倒後、停止した際の被疑者の状況。
